NOTA DE ESCLARECIMIENTO

Em resposta às matérias veiculadas sobre o serviço realizado na residência do Presidente da CPI, Deputado Sinésio Campos, informamos que a inspeção foi realizada em conformidade com a regulamentação vigente, em uma unidade consumidora que se encontra em nome de terceiros.

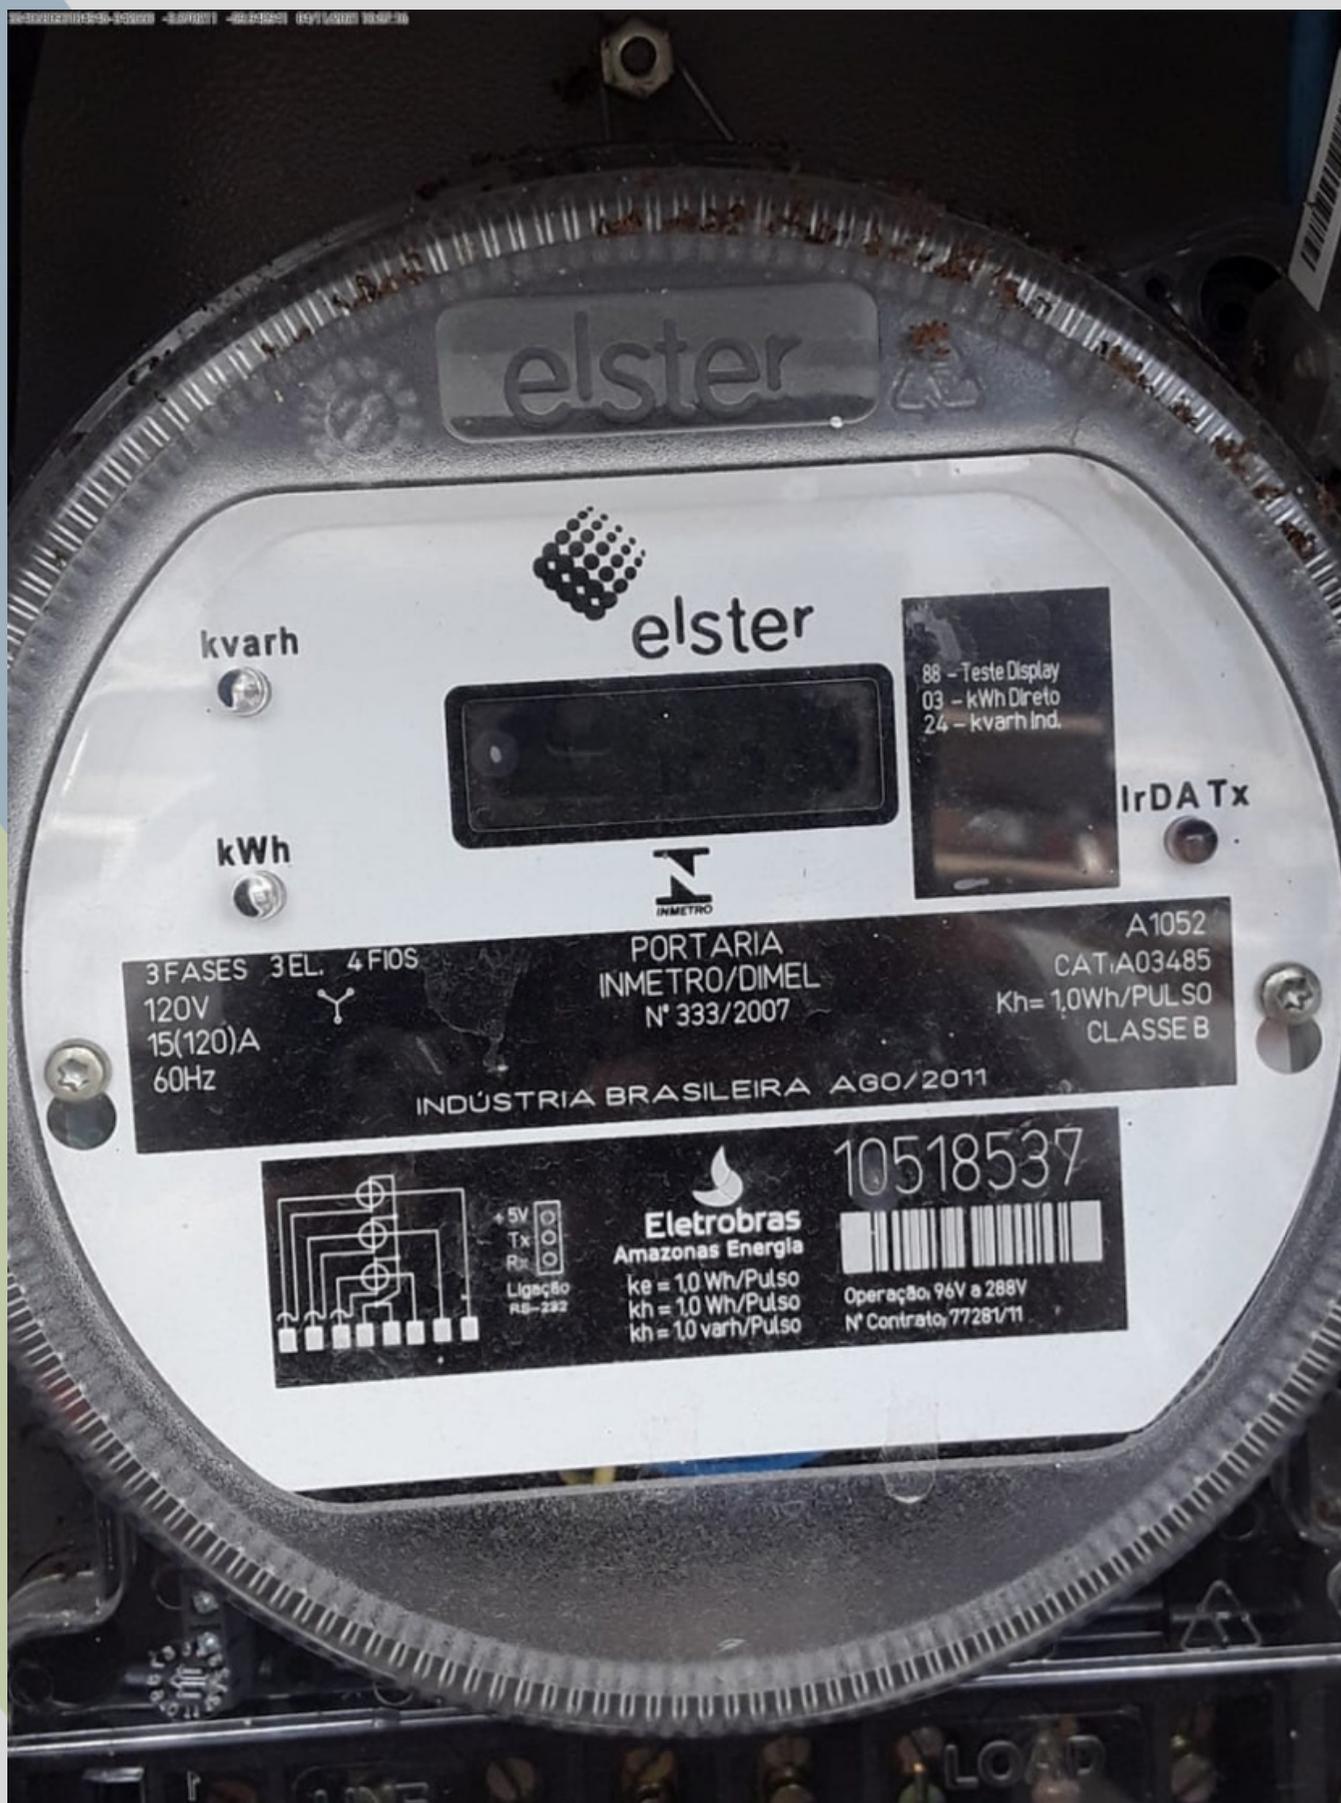
Durante a leitura do dia 20/08/2021, às 08h59min, foi identificado que o Display (Mostrador) do medidor impossibilitava a leitura do consumo registrado (foto no anexo). Conseqüentemente, foi aberta Ordem de Serviço para que houvesse verificação do fato em campo.

Assim, no ato da verificação, diante da confirmação da falha no display do medidor (foto no anexo), a empresa realizou a substituição do equipamento, devidamente acompanhada de uma pessoa da própria residência (foto no anexo). Porém, esta se recusou tanto a assinar como a receber o Termo de Ocorrência de Inspeção-TOI. Em decorrência disso, o documento foi colocado na caixa de correspondência da residência (fotos no anexo).
